# Alte Rezepturen für neuen Glanz

## Sanierung des Kauzbrunnens abgeschlossen / Besonderes Farbkonzept

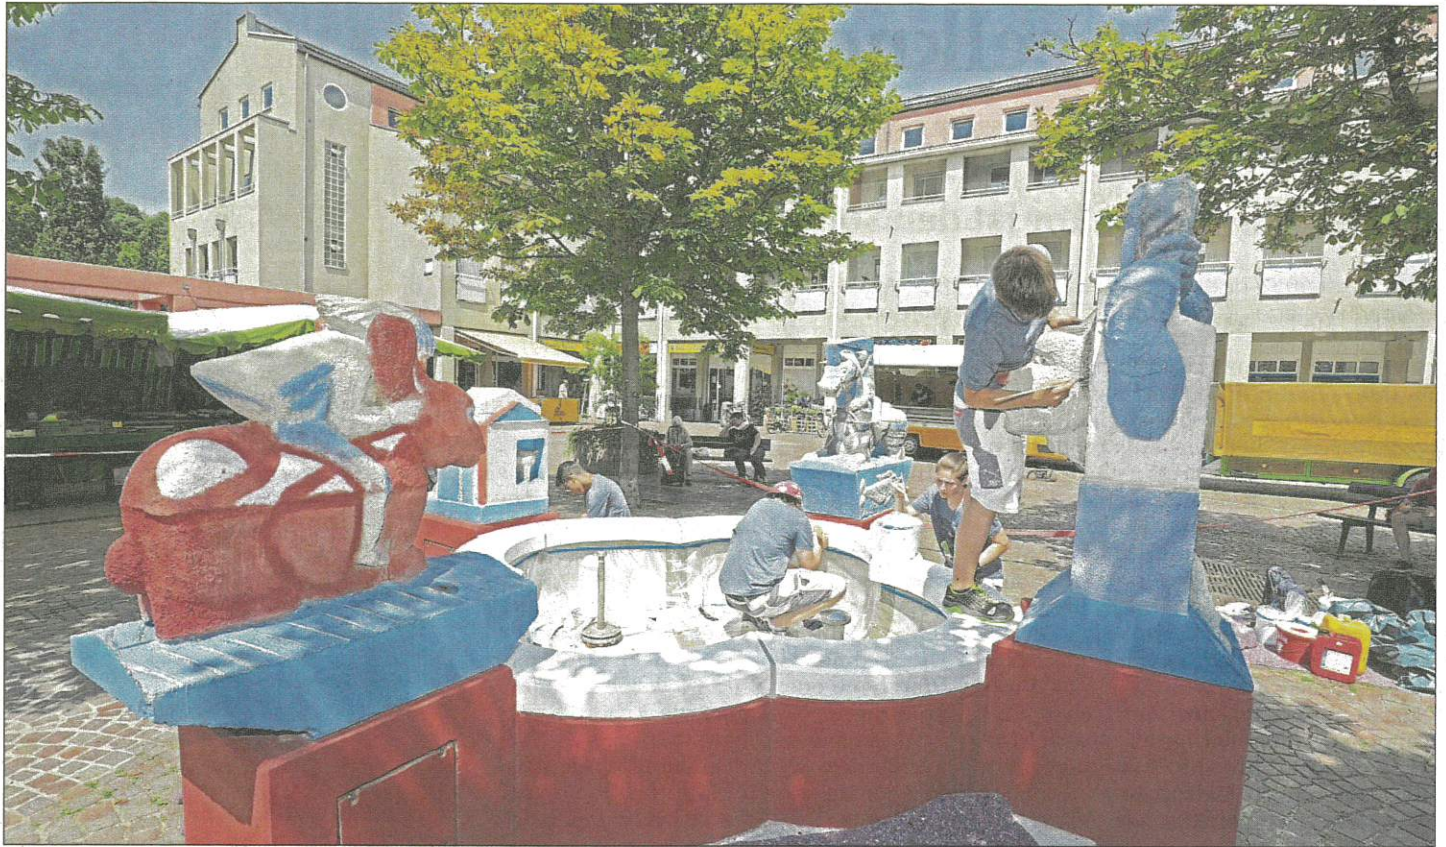
EIN NEUER FARBANSTRICH verleiht dem Kauzbrunnen im Waldstadtzentrum noch mehr Strahlkraft: Auszubildende der Maler-Innung waren zwei Tage lang damit beschäftigt, die Farben aufzutragen. Foto: jodo

Er war bereits im Jahr 2005 dabei, als der Betonguss-Brunnen – unter der Anleitung des 2012 verstorbenen Künstlers Emil Wachter – erstmals gestrichen wurde. Zuvor war auf einen Anstrich verzichtet worden. „Wir haben jetzt die gleichen Farbrezepturen verwendet, wie schon 2005“, sagt Lambrix und erklärt,

dass Emil Wachter großen Wert daraufgelegt habe, keine komplett deckenden Farben aufzutragen. „Eine leichte Textur war ihm ebenso wichtig wie die Tatsache, dass auch Teile des Betons sichtbar blieben“, meint Lambrix. Bei den Farben handle es sich um Mineralfarben, die sich durch lange Farbbrillanz auszeichneten, so der Obermeister.

„Problematisch war unter anderem, dass sich eine Wurzel in die Abwasserleitung des Brunnens gebohrt hatte“, erklärt Harald Dürr. Er ist beim Gartenbauamt für die Planung der Brunnensanierung zuständig. Der Kauzbrunnen ist kein Umlaufbrunnen, sondern ein sogenannter Frischwasserbrunnen. Es wird ständig neues Wasser hineingepumpt, das verbrauchte Wasser muss abfließen. „Aufgrund der Wurzel war dieser Ablauf aber verstopft, so dass der Brunnen überlief und wir ihn abschalten mussten“, berichtet Dürr. Im vergangenen Winter wurde die Technik erneuert. „Die Gesamtkosten für die Sanierung belaufen sich auf rund 45 000 Euro“, teilt die Gartenamtschefin mit.
